Bauwerk (ID): 012_0103_QBW_01

Gewässer: Eisch

OWK: VI-10.1.b

Identifikation und Lage

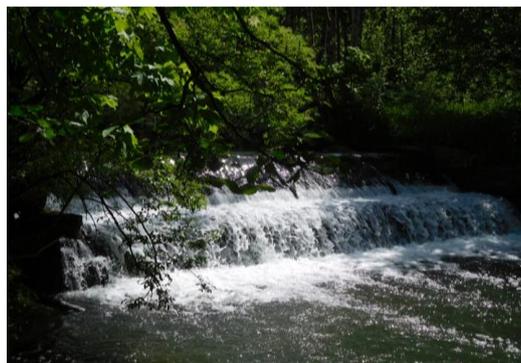
Foto: Übersicht

Bauwerkstyp	Wehr
Funktion	Ausleitung
Funktion (sonstiges)	-
Material	Beton
Zustand	intakt
Fallhöhe [m]	2,00
Rückstau [m]	200-500 m
Unterwasser-Tiefe [m]	nicht ausreichend
Wanderweg-Tiefe (Minimum) [m]	0,00
Fischschutz Rechen (nur WKA)	keine WKA keine WKA

LuxMaPro-ID	2068
Maßnahmentyp	HY DU.01 - Wiederherstellung der ökologischen Durchgängigkeit - Querbauwerk
Maßnahmenbeschreibung	Wiederherstellung der ökologischen Durchgängigkeit - Querbauwerk - Eisch - Mariendall - 1 - bei bei SNJ (H=2m)

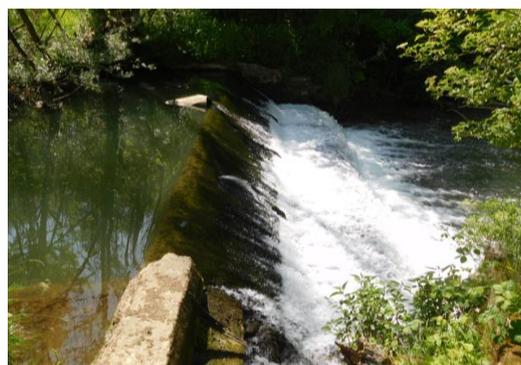
Foto: Detail

aufwärts	nicht durchgängig (Klasse 5)
abwärts	nicht durchgängig (Klasse 5)
Gesamtbewertung Fische	Klasse 5

Geschiebe	nicht durchgängig (Klasse 5)
Schwabstoffe	mäßig eingeschränkt (Klasse 3)
Morphodynamik	Standort insgesamt beeinträchtigt (Klasse 4)
Gesamtbewertung Sedimente	4

Gesamtbewertung Durchgängigkeit: 5
