Bauwerk (ID): 012\_0151\_QBW\_01

Gewässer: Eisch

OWK: VI-10.1.b

**Identifikation und Lage**

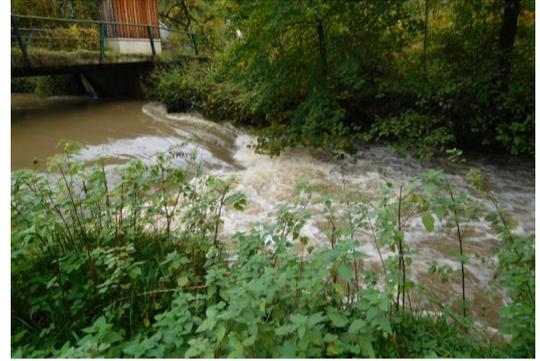
**Foto: Übersicht**

Bauwerkstyp	Raue Rampe
Funktion	Sohlsicherung
Funktion (sonstiges)	-
Material	Stein
Zustand	intakt
Fallhöhe [m]	0,25
Rückstau [m]	50-100 m
Unterwasser-Tiefe [m]	nicht erkennbar
Wanderweg-Tiefe (Minimum) [m]	0,15
Fischschutz   Rechen (nur WKA)	keine WKA   keine WKA

aufwärts	eingeschränkt durchgängig (Klasse 3)
abwärts	durchgängig (Klasse 1)
Gesamtbewertung Fische	Klasse 2

Geschiebe	voll durchgängig (Kl. 1)
Schwabstoffe	voll durchgängig (Kl. 1)
Morphodynamik	Standort teilweise beeinträchtigt (Klasse 3)
Gesamtbewertung Sedimente	2

**Gesamtbewertung Durchgängigkeit: 2**

LuxMaPro-ID	-
Maßnahmentyp	-
Maßnahmenbeschreibung	kein Maßnahmenbedarf
