Bauwerk (ID): 011_0191_QBW_01

Gewässer: Mamer

OWK: VI-11.a

Identifikation und Lage

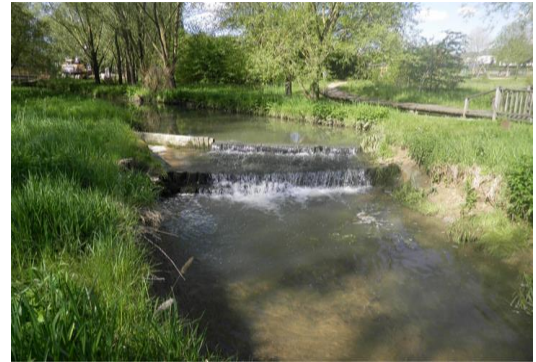
Foto: Übersicht

Bauwerkstyp	Absturztreppe
Funktion	Ausleitung
Funktion (sonstiges)	-
Material	Holz
Zustand	intakt
Fallhöhe [m]	0,45
Rückstau [m]	50-100 m
Unterwasser-Tiefe [m]	ausreichend
Wanderweg-Tiefe (Minimum) [m]	0,00
Fischschutz Rechen (nur WKA)	keine WKA keine WKA

LuxMaPro-ID	4310
Maßnahmentyp	HY DU.01 - Wiederherstellung der ökologischen Durchgängigkeit - Querbauwerk
Maßnahmenbeschreibung	Wiederherstellung der ökologischen Durchgängigkeit - Querbauwerk - Mamer - Mamer - 2 - bei Fußballplatz (H=0,45m)

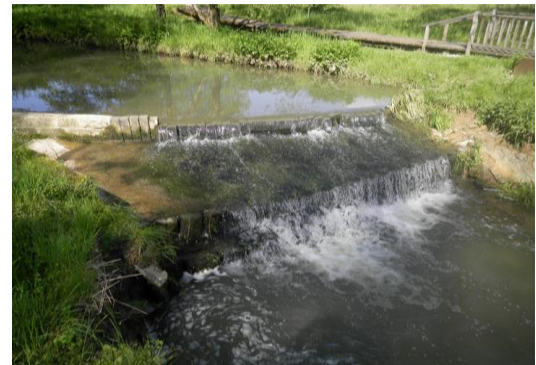
Foto: Detail

aufwärts	nicht durchgängig (Klasse 5)
abwärts	eingeschränkt durchgängig (Klasse 3)
Gesamtbewertung Fische	Klasse 4
