Bauwerk (ID): 011\_0193\_QBW\_01

Gewässer: Mamer

OWK: VI-11.a

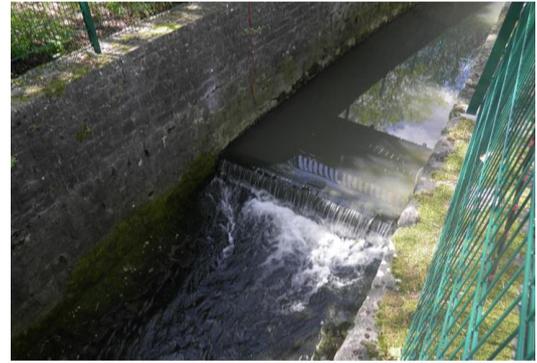
**Foto: Übersicht**

Bauwerkstyp	Absturz
Funktion	Sohlsicherung
Funktion (sonstiges)	-
Material	Holz
Zustand	intakt
Fallhöhe [m]	0,40
Rückstau [m]	20-50 m
Unterwasser-Tiefe [m]	nicht ausreichend
Wanderweg-Tiefe (Minimum) [m]	0,00
Fischschutz   Rechen (nur WKA)	keine WKA   keine WKA

aufwärts	nicht durchgängig (Klasse 5)
abwärts	eingeschränkt durchgängig (Klasse 3)
Gesamtbewertung Fische	Klasse 4

Geschiebe	temporär/leicht eingeschränkt (Klasse 2)
Schwabstoffe	temporär/leicht eingeschränkt (Klasse 2)
Morphodynamik	Standort teilweise beeinträchtigt (Klasse 3)
Gesamtbewertung Sedimente	2

**Gesamtbewertung Durchgängigkeit: 4**

LuxMaPro-ID	4206
Maßnahmentyp	HY DU.01 - Wiederherstellung der ökologischen Durchgängigkeit - Querbauwerk
Maßnahmenbeschreibung	Wiederherstellung der ökologischen Durchgängigkeit - Querbauwerk - Mamer - Mamer - 4 - bei Fußballplatz (H=0,4m)

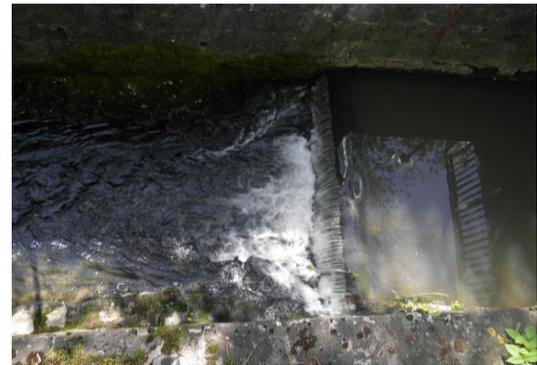
**Foto: Detail**

Anmerkung	Mit Grundschwelle
-----------	-------------------
