Bauwerk (ID): 011_0252_QBW_01

Gewässer: Mamer

OWK: VI-11.a

Identifikation und Lage

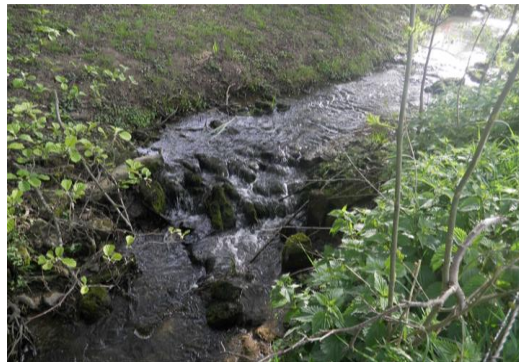
Foto: Übersicht

Bauwerkstyp	Raue Rampe
Funktion	Sohlsicherung
Funktion (sonstiges)	-
Material	Stein
Zustand	baufällig
Fallhöhe [m]	0,05
Rückstau [m]	kein
Unterwasser-Tiefe [m]	nicht ausreichend
Wanderweg-Tiefe (Minimum) [m]	0,03
Fischschutz Rechen (nur WKA)	keine WKA keine WKA

aufwärts	nicht durchgängig (Klasse 5)
abwärts	durchgängig (Klasse 1)
Gesamtbewertung Fische	Klasse 4

LuxMaPro-ID	4150
Maßnahmentyp	HY DU.01 - Wiederherstellung der ökologischen Durchgängigkeit - Querbauwerk
Maßnahmenbeschreibung	Wiederherstellung der ökologischen Durchgängigkeit - Querbauwerk - Mamer - Garnich - 1 - bei N13 (H=0,05m)
