Bauwerk (ID): 011_0255_05_QBW_01

Gewässer: Mamer

Identifikation und Lage

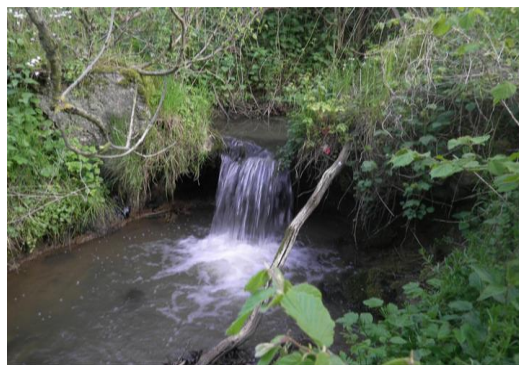
Foto: Übersicht

Bauwerkstyp	Absturz
Funktion	Sonstiges
Funktion (sonstiges)	Keine Funktion erkennbar.
Material	Beton
Zustand	baufällig
Fallhöhe [m]	0,80
Rückstau [m]	kein
Unterwasser-Tiefe [m]	ausreichend
Wanderweg-Tiefe (Minimum) [m]	0,00
Fischschutz Rechen (nur WKA)	keine WKA keine WKA

aufwärts	nicht durchgängig (Klasse 5)
abwärts	eingeschränkt durchgängig (Klasse 3)
Gesamtbewertung Fische	Klasse 4

LuxMaPro-ID	4359
Maßnahmentyp	HY DU.01 - Wiederherstellung der ökologischen Durchgängigkeit - Querbauwerk
Maßnahmenbeschreibung	Wiederherstellung der ökologischen Durchgängigkeit - Querbauwerk - Mamer - Garnich - 2 - bei C.R. 101 (H=0,8m)
