Bauwerk (ID): 011\_0255\_09\_QBW\_01

Gewässer: Mamer

**Identifikation und Lage**

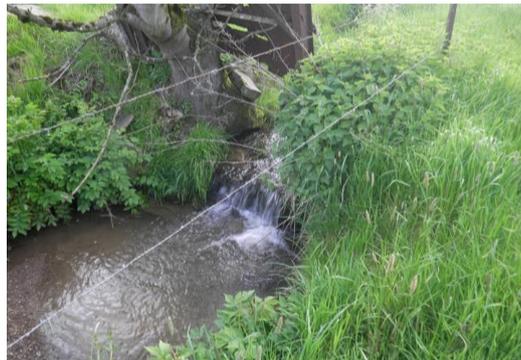
**Foto: Übersicht**

Bauwerkstyp	Absturz
Funktion	Sohlsicherung
Funktion (sonstiges)	-
Material	Stein
Zustand	baufällig
Fallhöhe [m]	0,25
Rückstau [m]	kein
Unterwasser-Tiefe [m]	nicht ausreichend
Wanderweg-Tiefe (Minimum) [m]	0,00
Fischschutz   Rechen (nur WKA)	keine WKA   keine WKA

aufwärts	nicht durchgängig (Klasse 5)
abwärts	durchgängig (Klasse 1)
Gesamtbewertung Fische	Klasse 4

Geschiebe	voll durchgängig (Kl. 1)
Schwabstoffe	voll durchgängig (Kl. 1)
Morphodynamik	Standort teilweise beeinträchtigt (Klasse 3)
Gesamtbewertung Sedimente	2

**Gesamtbewertung Durchgängigkeit: 4**

LuxMaPro-ID	4254
Maßnahmentyp	HY DU.01 - Wiederherstellung der ökologischen Durchgängigkeit - Querbauwerk
Maßnahmenbeschreibung	Wiederherstellung der ökologischen Durchgängigkeit - Querbauwerk - Mamer - Hivange - 4 - bei "Stämer" (H=0,25m)
