Bauwerk (ID): 011_0041_QBW_01

Gewässer: Mamer

Identifikation und Lage

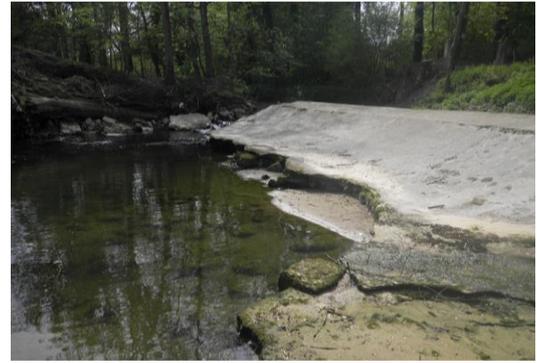
Foto: Übersicht

Bauwerkstyp	Wehr
Funktion	Ausleitung
Funktion (sonstiges)	-
Material	Beton
Zustand	baufällig
Fallhöhe [m]	0,28
Rückstau [m]	50-100 m
Unterwasser-Tiefe [m]	ausreichend
Wanderweg-Tiefe (Minimum) [m]	0,10
Fischschutz Rechen (nur WKA)	keine WKA keine WKA

Anmerkung	Eingeschränkt durchgängig, da baufällig
-----------	---

LuxMaPro-ID	2162
Maßnahmentyp	HY DU.01 - Wiederherstellung der ökologischen Durchgängigkeit - Querbauwerk
Maßnahmenbeschreibung	Wiederherstellung der ökologischen Durchgängigkeit - Querbauwerk - Mamer - Schoenfels - bei Schändelsermiller (H=0,28m)
