Bauwerk (ID): 011_0046_QBW_01

Gewässer: Mamer

OWK: VI-11.b

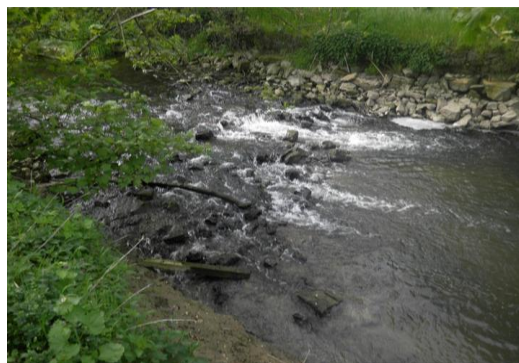
Foto: Übersicht

Bauwerkstyp	Raue Rampe
Funktion	Sohlsicherung
Funktion (sonstiges)	-
Material	Stein
Zustand	intakt
Fallhöhe [m]	0,10
Rückstau [m]	<20 m
Unterwasser-Tiefe [m]	ausreichend
Wanderweg-Tiefe (Minimum) [m]	0,10
Fischschutz Rechen (nur WKA)	keine WKA keine WKA

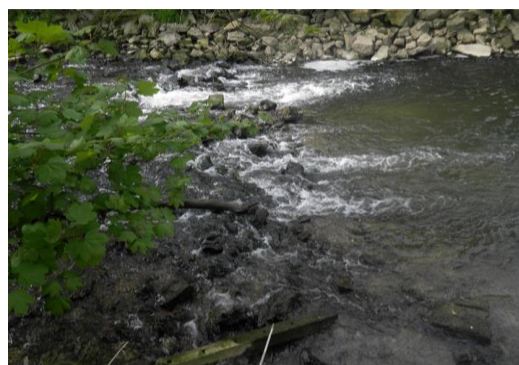
Foto: Detail

aufwärts	eingeschränkt durchgängig (Klasse 3)
abwärts	durchgängig (Klasse 1)
Gesamtbewertung Fische	Klasse 2

Geschiebe	voll durchgängig (Kl. 1)
Schwabstoffe	voll durchgängig (Kl. 1)
Morphodynamik	Standort teilweise beeinträchtigt (Klasse 3)
Gesamtbewertung Sedimente	2
