Bauwerk (ID): 011_0063_QBW_01

Gewässer: Mamer

OWK: VI-11.b

Identifikation und Lage

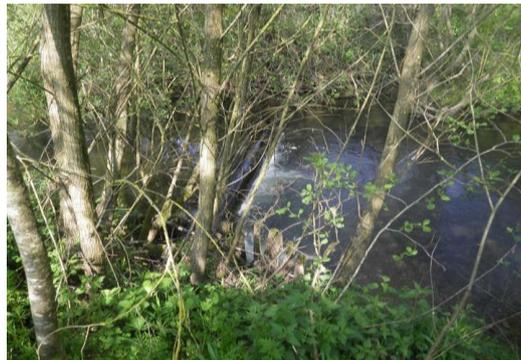
Foto: Übersicht

Bauwerkstyp	Absturz
Funktion	Sohlsicherung
Funktion (sonstiges)	-
Material	Holz
Zustand	intakt
Fallhöhe [m]	0,30
Rückstau [m]	kein
Unterwasser-Tiefe [m]	ausreichend
Wanderweg-Tiefe (Minimum) [m]	0,00
Fischschutz Rechen (nur WKA)	keine WKA keine WKA

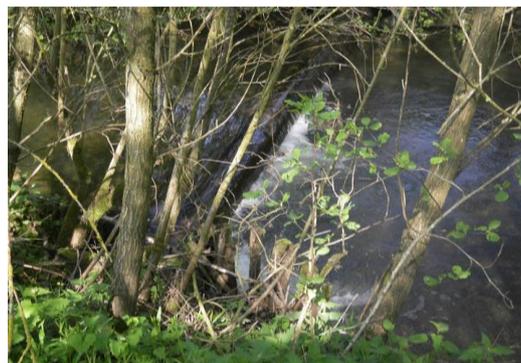
Foto: Detail

aufwärts	eingeschränkt durchgängig (Klasse 3)
abwärts	durchgängig (Klasse 1)
Gesamtbewertung Fische	Klasse 2

Geschiebe	temporär/leicht eingeschränkt (Klasse 2)
Schwabstoffe	voll durchgängig (Kl. 1)
Morphodynamik	Standort teilweise beeinträchtigt (Klasse 3)
Gesamtbewertung Sedimente	2

LuxMaPro-ID	-
Maßnahmentyp	-
Maßnahmenbeschreibung	kein Maßnahmenbedarf
