Bauwerk (ID): 011_0137_QBW_01

Gewässer: Mamer

OWK: VI-11.b

Identifikation und Lage

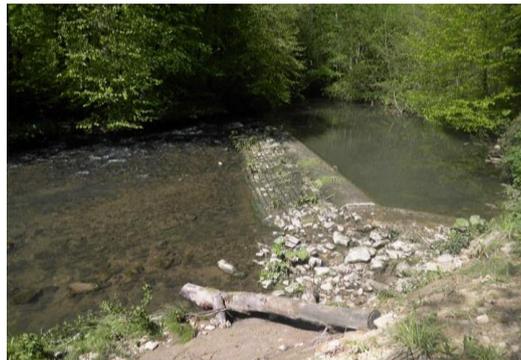
Foto: Übersicht

Bauwerkstyp	Wehr
Funktion	Sohlsicherung
Funktion (sonstiges)	-
Material	Stein
Zustand	baufällig
Fallhöhe [m]	0,00
Rückstau [m]	50-100 m
Unterwasser-Tiefe [m]	ausreichend
Wanderweg-Tiefe (Minimum) [m]	0,20
Fischschutz Rechen (nur WKA)	keine WKA keine WKA

Anmerkung	verfallend, durchgängig
-----------	-------------------------
