Bauwerk (ID): 011\_0158\_QBW\_01

Gewässer: Mamer

OWK: VI-11.b

**Identifikation und Lage**

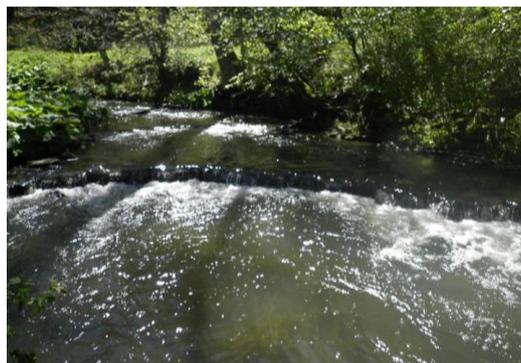
**Foto: Übersicht**

Bauwerkstyp	Absturz
Funktion	Sohlsicherung
Funktion (sonstiges)	-
Material	Stein
Zustand	intakt
Fallhöhe [m]	0,20
Rückstau [m]	kein
Unterwasser-Tiefe [m]	ausreichend
Wanderweg-Tiefe (Minimum) [m]	0,50
Fischschutz   Rechen (nur WKA)	keine WKA   keine WKA

aufwärts	eingeschränkt durchgängig (Klasse 3)
abwärts	durchgängig (Klasse 1)
Gesamtbewertung Fische	Klasse 2

Geschiebe	voll durchgängig (Kl. 1)
Schwabstoffe	voll durchgängig (Kl. 1)
Morphodynamik	Standort teilweise beeinträchtigt (Klasse 3)
Gesamtbewertung Sedimente	2

**Gesamtbewertung Durchgängigkeit: 2**

LuxMaPro-ID	-
Maßnahmentyp	-
Maßnahmenbeschreibung	kein Maßnahmenbedarf
