Bauwerk (ID): 011_0165_QBW_01

Gewässer: Mamer

OWK: VI-11.b

Identifikation und Lage

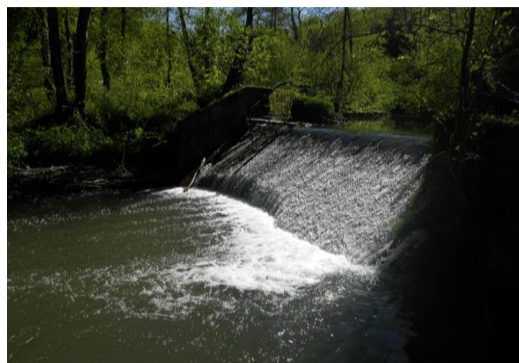
Foto: Übersicht

| Bauwerkstyp | Wehr |
| Material | Beton |
| Zustand | baufällig |
| Fallhöhe [m] | 1,70 |

| Maßnahmentyp | HY DU.01 - Wiederherstellung der ökologischen Durchgängigkeit - Querbauwerk |
| Maßnahmenbeschreibung | Wiederherstellung der ökologischen Durchgängigkeit - Querbauwerk - Mamer - Mamer - 3 - unterhalb Gaaschtmillen (H=1,7m) |

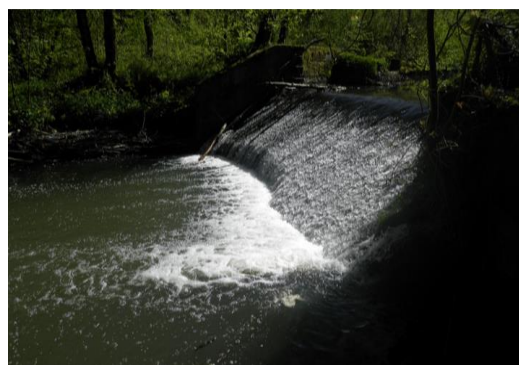
Foto: Detail

| aufwärts | nicht durchgängig (Klasse 5) |
| abwärts | eingeschränkt durchgängig (Klasse 3) |

| Geschiebe | nicht durchgängig (Klasse 5) |

Gesamtbewertung Durchgängigkeit: 4
