Bauwerk (ID): 011\_0173\_QBW\_01

Gewässer: Mamer

**Identifikation und Lage**

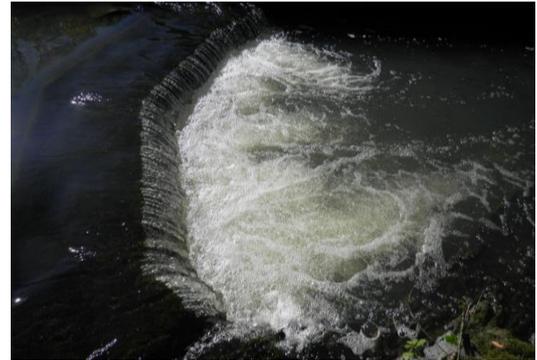
**Foto: Übersicht**

Bauwerkstyp	Absturz
Funktion	Sohlsicherung
Funktion (sonstiges)	-
Material	Beton
Zustand	intakt
Fallhöhe [m]	0,25
Rückstau [m]	kein
Unterwasser-Tiefe [m]	ausreichend
Wanderweg-Tiefe (Minimum) [m]	0,00
Fischschutz   Rechen (nur WKA)	keine WKA   keine WKA

LuxMaPro-ID	4185
Maßnahmentyp	HY DU.01 - Wiederherstellung der ökologischen Durchgängigkeit - Querbauwerk
Maßnahmenbeschreibung	Wiederherstellung der ökologischen Durchgängigkeit - Querbauwerk - Mamer - Mamer - 1 - bei "Gaaschtgronn" (H=0,25m)

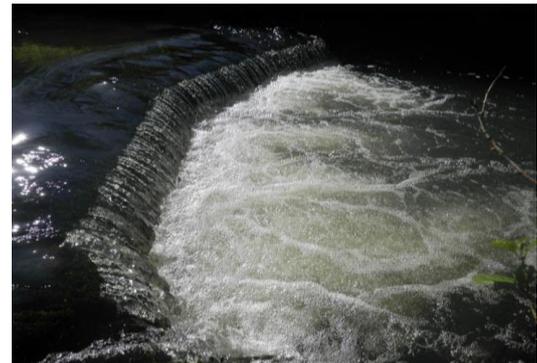
**Foto: Detail**

aufwärts	nicht durchgängig (Klasse 5)
abwärts	eingeschränkt durchgängig (Klasse 3)
Gesamtbewertung Fische	Klasse 4

**Gesamtbewertung Durchgängigkeit: 4**
