Bauwerk (ID): 011\_0174\_QBW\_01

Gewässer: Mamer

**Identifikation und Lage**

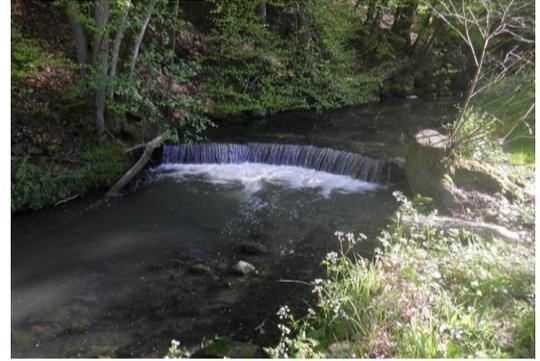
**Foto: Übersicht**

Bauwerkstyp	Absturz
Funktion	Sohlsicherung
Funktion (sonstiges)	-
Material	Beton
Zustand	intakt
Fallhöhe [m]	0,60
Rückstau [m]	100-200 m
Unterwasser-Tiefe [m]	ausreichend
Wanderweg-Tiefe (Minimum) [m]	0,00
Fischschutz   Rechen (nur WKA)	keine WKA   keine WKA

aufwärts	nicht durchgängig (Klasse 5)
abwärts	eingeschränkt durchgängig (Klasse 3)
Gesamtbewertung Fische	Klasse 4

LuxMaPro-ID	4162
Maßnahmentyp	HY DU.01 - Wiederherstellung der ökologischen Durchgängigkeit - Querbauwerk
Maßnahmenbeschreibung	Wiederherstellung der ökologischen Durchgängigkeit - Querbauwerk - Mamer - Mamer - 2 - bei "Gaaschtgronn" (H=0,6m)
