Bauwerk (ID): 535_0001_QBW_01

Gewässer: Kielbaach

OWK: VI-12.2

Identifikation und Lage

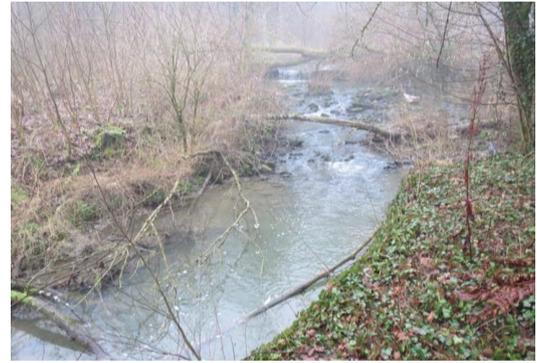
Foto: Übersicht

Bauwerkstyp	Wehr
Funktion	Sohlsicherung
Funktion (sonstiges)	-
Material	Beton
Zustand	baufällig
Fallhöhe [m]	0,82
Rückstau [m]	20-50 m
Unterwasser-Tiefe [m]	nicht erkennbar
Wanderweg-Tiefe (Minimum) [m]	0,00
Fischschutz Rechen (nur WKA)	nein nein

LuxMaPro-ID	2203
Maßnahmentyp	HY DU.01 - Wiederherstellung der ökologischen Durchgängigkeit - Querbauwerk
Maßnahmenbeschreibung	Wiederherstellung der ökologischen Durchgängigkeit - Querbauwerk - Kielbaach - Mamer - bei Thillsmillen (H=0,82m)

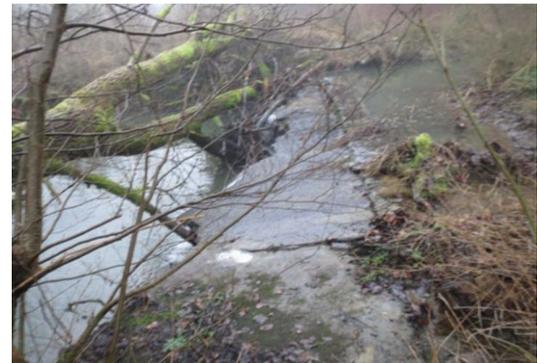
Foto: Detail

aufwärts	nicht durchgängig (Klasse 5)
abwärts	eingeschränkt durchgängig (Klasse 3)
Gesamtbewertung Fische	Klasse 4

Geschiebe	stark eingeschränkt (Klasse 4)
Schwabstoffe	mäßig eingeschränkt (Klasse 3)
Morphodynamik	Gewässer über Standort hinaus beeinträchtigt (Klasse 5)
Gesamtbewertung Sedimente	4
