Bauwerk (ID): 536_0002_QBW_01

Gewässer: Faulbaach

OWK: VI-12.3

Identifikation und Lage

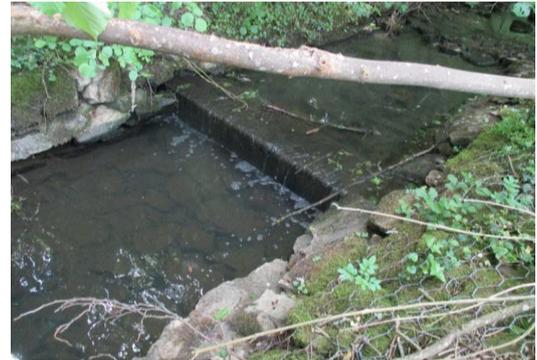
Foto: Übersicht

Bauwerkstyp	Stützschwelle
Funktion	Sohlsicherung
Funktion (sonstiges)	-
Material	Stein
Zustand	intakt
Fallhöhe [m]	0,25
Rückstau [m]	kein
Unterwasser-Tiefe [m]	nicht ausreichend
Wanderweg-Tiefe (Minimum) [m]	0,00
Fischschutz Rechen (nur WKA)	keine WKA keine WKA

aufwärts	nicht durchgängig (Klasse 5)
abwärts	eingeschränkt durchgängig (Klasse 3)
Gesamtbewertung Fische	Klasse 4

Geschiebe	mäßig eingeschränkt (Klasse 3)
Schwebstoffe	temporär/leicht eingeschränkt (Klasse 2)
Morphodynamik	Standort teilweise beeinträchtigt (Klasse 3)
Gesamtbewertung Sedimente	3

Gesamtbewertung Durchgängigkeit: 4

LuxMaPro-ID	4099
Maßnahmentyp	HY DU.01 - Wiederherstellung der ökologischen Durchgängigkeit - Querbauwerk
Maßnahmenbeschreibung	Wiederherstellung der ökologischen Durchgängigkeit - Querbauwerk - Faulbaach - Capellen - unterhalb Centre douanier (H=0,25m)
