Bauwerk (ID): 536_0008_QBW_01

Gewässer: Faulbaach

Identifikation und Lage

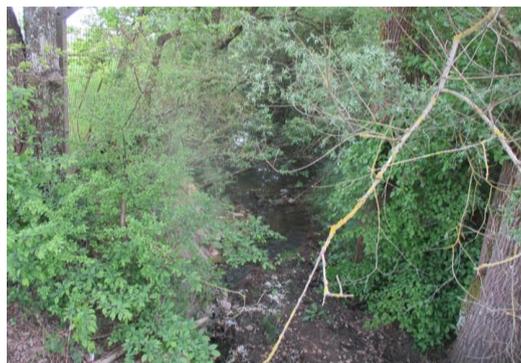
Foto: Übersicht

Bauwerkstyp	Absturz
Funktion	Sohlsicherung
Funktion (sonstiges)	-
Material	Beton
Zustand	baufällig
Fallhöhe [m]	0,25
Rückstau [m]	kein
Unterwasser-Tiefe [m]	nicht ausreichend
Wanderweg-Tiefe (Minimum) [m]	0,05
Fischschutz Rechen (nur WKA)	keine WKA keine WKA

LuxMaPro-ID	4356
Maßnahmentyp	HY DU.01 - Wiederherstellung der ökologischen Durchgängigkeit - Querbauwerk
Maßnahmenbeschreibung	Wiederherstellung der ökologischen Durchgängigkeit - Querbauwerk - Faulbaach - Capellen - oberhalb Centre douanier (H=0,25m)
