Bauwerk (ID): 009 0247 QBW 01

Gewässer: Alzette

OWK: VI-2.1

Identifikation und Lage

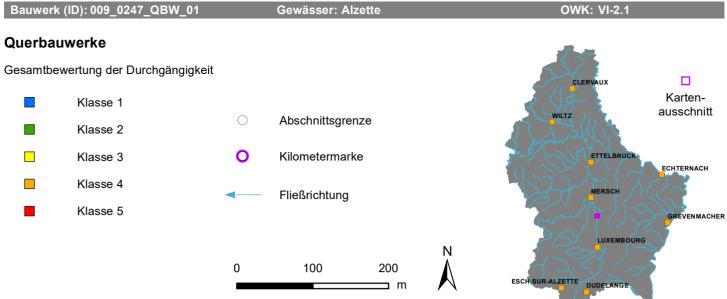
Foto: Übersicht

Raue Gleite Bauwerkstyp Funktion Sonstiges Funktion (sonstiges) Pegel Stein Material Zustand intakt 0,15 Fallhöhe [m] 50-100 m Rückstau [m] Unterwasser-Tiefe [m] ausreichend

Anmerkung Störung der Morphodynamik

Maßnahmenbeschreibung kein Maßnahmenbedarf
