Bauwerk (ID): 009_0288_QBW_01

Gewässer: Alzette

OWK: VI-2.1

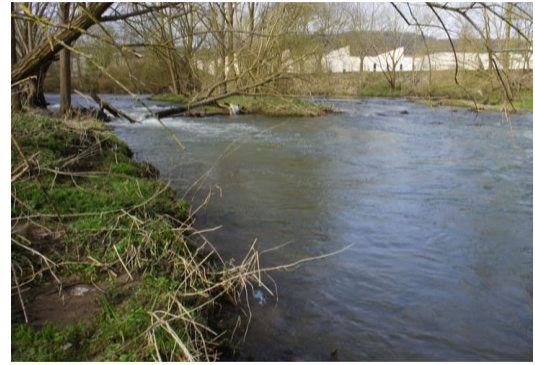
Foto: Übersicht

Bauwerkstyp	Raue Gleite
Funktion	Sohlsicherung
Funktion (sonstiges)	-
Material	Stein
Zustand	baufällig
Fallhöhe [m]	0,15
Rückstau [m]	kein
Unterwasser-Tiefe [m]	ausreichend
Wanderweg-Tiefe (Minimum) [m]	0,50
Fischschutz Rechen (nur WKA)	keine WKA keine WKA

Anmerkung	Verfallendes Bauwerk (Absturz bzw. Teilrampe) in einem der zwei Flussarme, kein Hindernis
-----------	---

LuxMaPro-ID	-
Maßnahmentyp	-
Maßnahmenbeschreibung	kein Maßnahmenbedarf
