Bauwerk (ID): 009_0328_QBW_01

Gewässer: Alzette

Identifikation und Lage

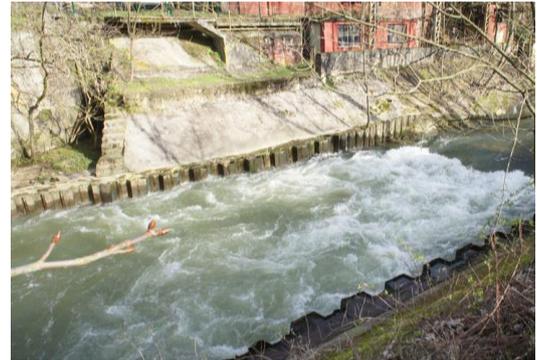
Foto: Übersicht

Bauwerkstyp	Absturz
Funktion	Ausleitung
Funktion (sonstiges)	-
Material	Beton
Zustand	intakt
Fallhöhe [m]	0,90
Rückstau [m]	<20 m
Unterwasser-Tiefe [m]	ausreichend
Wanderweg-Tiefe (Minimum) [m]	0,50
Fischschutz Rechen (nur WKA)	keine WKA keine WKA

Anmerkung: Walzenbildung, sehr hohe Fließgeschwindigkeit. Ausleitung gering, vermutlich inaktiv

LuxMaPro-ID	4285
Maßnahmentyp	HY DU.01 - Wiederherstellung der ökologischen Durchgängigkeit - Querbauwerk
Maßnahmenbeschreibung	Wiederherstellung der ökologischen Durchgängigkeit - Querbauwerk - Alzette - Dommeldange - unterhalb Schmelz (H=0,9m)
