Bauwerk (ID): 009_0331_QBW_01

Gewässer: Alzette

Identifikation und Lage

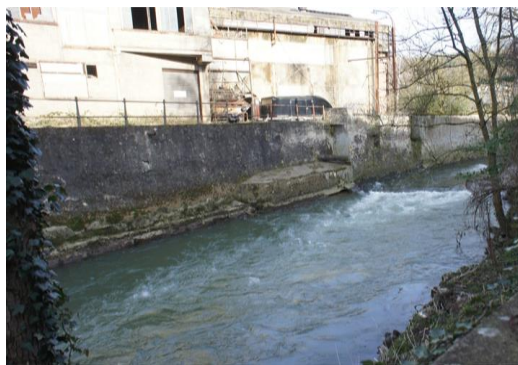
Foto: Übersicht

Bauwerkstyp	Raue Rampe
Funktion	Sonstiges
Funktion (sonstiges)	Keine Funktion erkennbar.
Material	Stein
Zustand	baufällig
Fallhöhe [m]	0,25
Rückstau [m]	kein
Unterwasser-Tiefe [m]	ausreichend
Wanderweg-Tiefe (Minimum) [m]	0,40
Fischschutz Rechen (nur WKA)	keine WKA keine WKA

aufwärts	eingeschränkt durchgängig (Klasse 3)
abwärts	durchgängig (Klasse 1)
Gesamtbewertung Fische	Klasse 2

LuxMaPro-ID	1532
Maßnahmentyp	HY DU.01 - Wiederherstellung der ökologischen Durchgängigkeit - Querbauwerk
Maßnahmenbeschreibung	Wiederherstellung der ökologischen Durchgängigkeit - Querbauwerk - Alzette - Dommeldange - oberhalb Schmelz (H=0,25m)
