Bauwerk (ID): 009_0354_QBW_01

Gewässer: Alzette

Identifikation und Lage

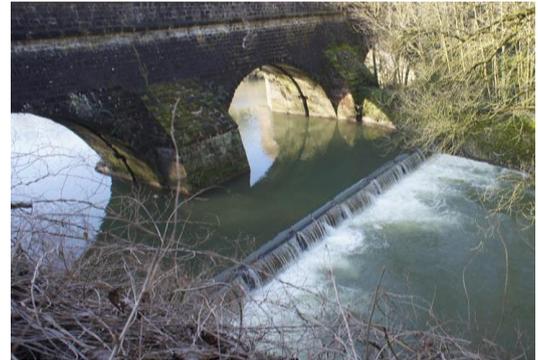
Foto: Übersicht

Bauwerkstyp	Wehr
Funktion	Sonstiges
Funktion (sonstiges)	ehemalige Ausleitung
Material	Metall
Zustand	intakt
Fallhöhe [m]	1,00
Rückstau [m]	100-200 m
Unterwasser-Tiefe [m]	nicht ausreichend
Wanderweg-Tiefe (Minimum) [m]	0,10
Fischschutz Rechen (nur WKA)	keine WKA keine WKA

LuxMaPro-ID	4253
Maßnahmentyp	HY DU.01 - Wiederherstellung der ökologischen Durchgängigkeit - Querbauwerk
Maßnahmenbeschreibung	Wiederherstellung der ökologischen Durchgängigkeit - Querbauwerk - Alzette - Pafendall - oberhalb rote Brücke (H=1m)

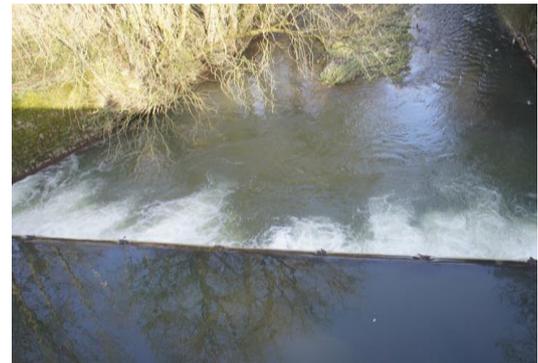
Foto: Detail

aufwärts	nicht durchgängig (Klasse 5)
abwärts	eingeschränkt durchgängig (Klasse 3)
Gesamtbewertung Fische	Klasse 4

Anmerkung Bauform: Absturz durchgängiges Nebengerinne, vermutlich nicht als WH konzipiert, sondern ehem. Ausleitung?
