Bauwerk (ID): 009_0360_QBW_01

Gewässer: Alzette

Identifikation und Lage

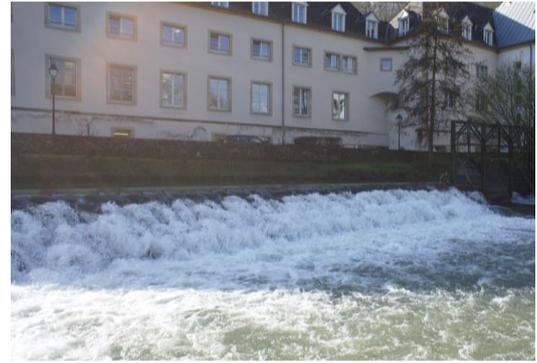
Foto: Übersicht

Bauwerkstyp	Wehr
Funktion	Sonstiges
Funktion (sonstiges)	ehemalige Ausleitung
Material	Beton
Zustand	intakt
Fallhöhe [m]	1,50
Rückstau [m]	200-500 m
Unterwasser-Tiefe [m]	nicht ausreichend
Wanderweg-Tiefe (Minimum) [m]	0,10
Fischschutz Rechen (nur WKA)	keine WKA keine WKA

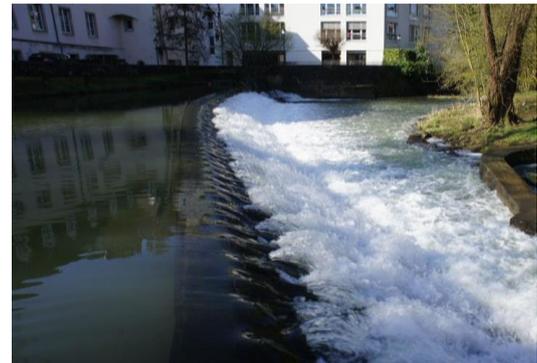
Foto: Detail

Anmerkung: Bauform: Absturz/Rampe; Ausleitung trocken/inaktiv. Auslauf bzw. Start flussaufwärtiger Wanderweg kollidiert mit Absturz.

LuxMaPro-ID	4128
Maßnahmentyp	HY DU.01 - Wiederherstellung der ökologischen Durchgängigkeit - Querbauwerk
Maßnahmenbeschreibung	Wiederherstellung der ökologischen Durchgängigkeit - Querbauwerk - Alzette - Pafendall - unterhalb Jugendherberge (H=1,5m)

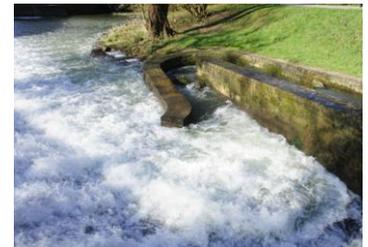
Fotos Wanderhilfe

Typ	technisch
Bauart	Sonderlösung
Gewässerseite	rechts
Zustand	intakt
Leitströmung	nicht vorhanden
Durchgängigkeit aufwärts	eingeschränkt
Durchgängigkeit abwärts	eingeschränkt
