Bauwerk (ID): 009_0372_QBW_01

Gewässer: Alzette

Identifikation und Lage

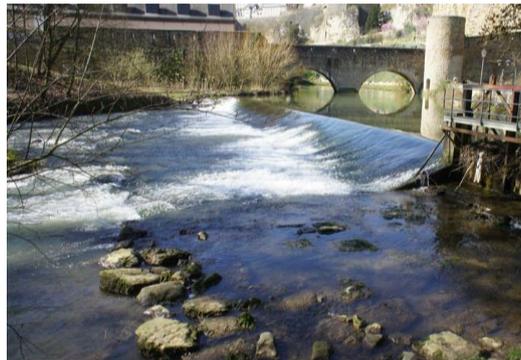
Foto: Übersicht

Bauwerkstyp	Wehr
Funktion	Sonstiges
Funktion (sonstiges)	ehemalige Ausleitung
Material	Beton
Zustand	intakt
Fallhöhe [m]	1,10
Rückstau [m]	100-200 m
Unterwasser-Tiefe [m]	nicht ausreichend
Wanderweg-Tiefe (Minimum) [m]	0,08
Fischschutz Rechen (nur WKA)	keine WKA keine WKA

aufwärts	nicht durchgängig (Klasse 5)
abwärts	eingeschränkt durchgängig (Klasse 3)
Gesamtbewertung Fische	Klasse 4

Anmerkung Bauform: Glatte Rampe/Schütz; es findet sich eine kleine raue Gleite/Rampe, ggf. selbst durch Erosion entstanden

LuxMaPro-ID	4309
Maßnahmentyp	HY DU.01 - Wiederherstellung der ökologischen Durchgängigkeit - Querbauwerk
Maßnahmenbeschreibung	Wiederherstellung der ökologischen Durchgängigkeit - Querbauwerk - Alzette - Gronn - unterhalb Abbaye Neumünster (H=1,1m)
