Bauwerk (ID): 009_0388_QBW_01

Gewässer: Alzette

OWK: VI-3

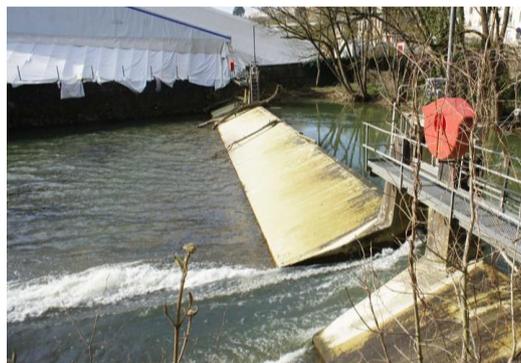
Foto: Übersicht

Bauwerkstyp	Wehr
Funktion	Sonstiges
Funktion (sonstiges)	ehemalige Ausleitung
Material	Beton
Zustand	intakt
Fallhöhe [m]	1,10
Rückstau [m]	200-500 m
Unterwasser-Tiefe [m]	nicht ausreichend
Wanderweg-Tiefe (Minimum) [m]	0,08
Fischschutz Rechen (nur WKA)	keine WKA keine WKA

LuxMaPro-ID	2990
Maßnahmentyp	HY DU.01 - Wiederherstellung der ökologischen Durchgängigkeit - Querbauwerk
Maßnahmenbeschreibung	Wiederherstellung der ökologischen Durchgängigkeit - Querbauwerk - Alzette - Pollfermillen - 2 - bei Pollfermillen (H=1,1m)

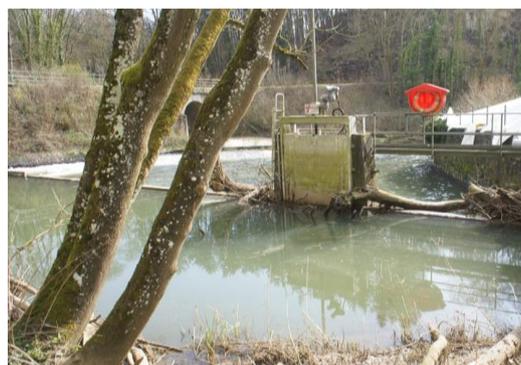
Foto: Detail

aufwärts	nicht durchgängig (Klasse 5)
abwärts	nicht durchgängig (Klasse 5)
Gesamtbewertung Fische	Klasse 5

Geschiebe	stark eingeschränkt (Klasse 4)
Schwabstoffe	mäßig eingeschränkt (Klasse 3)
Morphodynamik	Gewässer über Standort hinaus beeinträchtigt (Klasse 5)
Gesamtbewertung Sedimente	4

Anmerkung	Bauform: Glatte Rampe/Schütz
-----------	------------------------------
