Bauwerk (ID): 009_0416_QBW_01

Gewässer: Alzette

OWK: VI-3

Identifikation und Lage

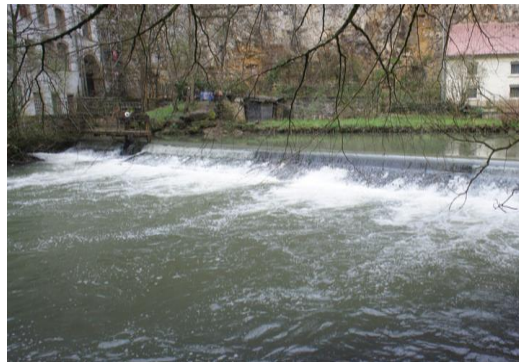
Foto: Übersicht

Bauwerkstyp	Wehr
Funktion	Ausleitung
Funktion (sonstiges)	-
Material	Beton
Zustand	intakt
Fallhöhe [m]	0,90
Rückstau [m]	200-500 m
Unterwasser-Tiefe [m]	nicht ausreichend
Wanderweg-Tiefe (Minimum) [m]	0,08
Fischschutz Rechen (nur WKA)	keine WKA keine WKA

aufwärts	nicht durchgängig (Klasse 5)
abwärts	eingeschränkt durchgängig (Klasse 3)
Gesamtbewertung Fische	Klasse 4

Geschiebe	stark eingeschränkt (Klasse 4)
Schwabstoffe	mäßig eingeschränkt (Klasse 3)
Morphodynamik	Gewässer über Standort hinaus beeinträchtigt (Klasse 5)
Gesamtbewertung Sedimente	4

Gesamtbewertung Durchgängigkeit: 4

LuxMaPro-ID	3385
Maßnahmentyp	HY DU.01 - Wiederherstellung der ökologischen Durchgängigkeit - Querbauwerk
Maßnahmenbeschreibung	Wiederherstellung der ökologischen Durchgängigkeit - Querbauwerk - Alzette - Bonnevoie - oberhalb Schläfmillen (H=0,9m)

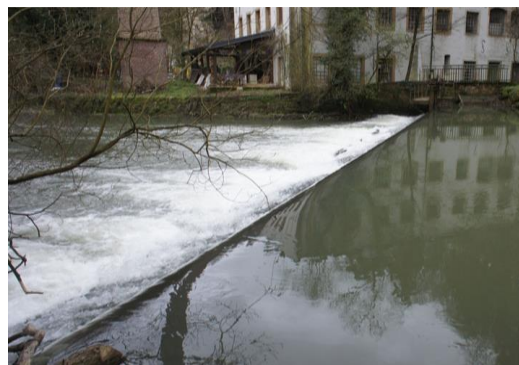
Foto: Detail

Anmerkung	Bauform: Absturz
-----------	------------------
