Bauwerk (ID): 009_0604_QBW_01

Gewässer: Alzette

OWK: VI-4.1.1.a

Identifikation und Lage

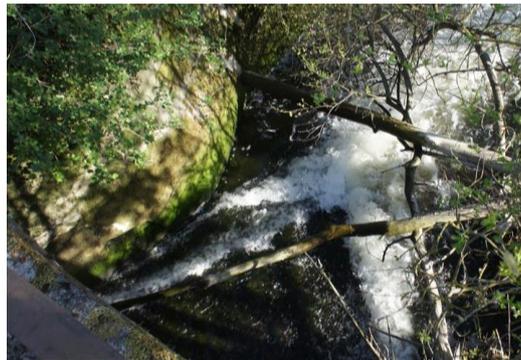
Foto: Übersicht

Bauwerkstyp	Wehr
Funktion	Ausleitung
Funktion (sonstiges)	-
Material	Beton
Zustand	intakt
Fallhöhe [m]	0,90
Rückstau [m]	100-200 m
Unterwasser-Tiefe [m]	nicht ausreichend
Wanderweg-Tiefe (Minimum) [m]	0,10
Fischschutz Rechen (nur WKA)	keine WKA keine WKA

aufwärts	nicht durchgängig (Klasse 5)
abwärts	nicht durchgängig (Klasse 5)
Gesamtbewertung Fische	Klasse 5

Geschiebe	stark eingeschränkt (Klasse 4)
Schwabstoffe	mäßig eingeschränkt (Klasse 3)
Morphodynamik	Standort insgesamt beeinträchtigt (Klasse 4)
Gesamtbewertung Sedimente	4

Gesamtbewertung Durchgängigkeit: 5

LuxMaPro-ID	1616
Maßnahmentyp	HY DU.01 - Wiederherstellung der ökologischen Durchgängigkeit - Querbauwerk
Maßnahmenbeschreibung	Wiederherstellung der ökologischen Durchgängigkeit - Querbauwerk - Alzette - Bergem - 3 - bei Lameschermillen (H=0,9m)

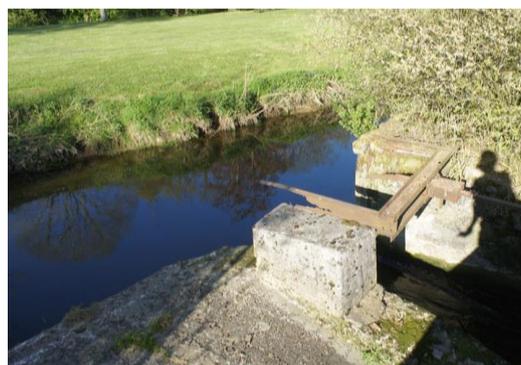
Foto: Detail

Anmerkung	Bauform: Glatte Rampe
-----------	-----------------------
