Bauwerk (ID): 009_0585_QBW_01

Gewässer: Alzette

OWK: VI-4.1.1.b

Identifikation und Lage

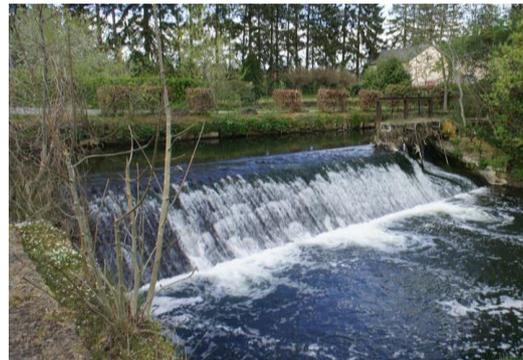
Foto: Übersicht

Bauwerkstyp	Wehr
Funktion	Ausleitung
Funktion (sonstiges)	-
Material	Beton
Zustand	intakt
Fallhöhe [m]	1,90
Rückstau [m]	200-500 m
Unterwasser-Tiefe [m]	nicht ausreichend
Wanderweg-Tiefe (Minimum) [m]	0,10
Fischschutz Rechen (nur WKA)	keine WKA keine WKA

aufwärts	nicht durchgängig (Klasse 5)
abwärts	eingeschränkt durchgängig (Klasse 3)
Gesamtbewertung Fische	Klasse 4

Geschiebe	stark eingeschränkt (Klasse 4)
Schwabstoffe	mäßig eingeschränkt (Klasse 3)
Morphodynamik	Gewässer über Standort hinaus beeinträchtigt (Klasse 5)
Gesamtbewertung Sedimente	4

Gesamtbewertung Durchgängigkeit: 4

LuxMaPro-ID	1615
Maßnahmentyp	HY DU.01 - Wiederherstellung der ökologischen Durchgängigkeit - Querbauwerk
Maßnahmenbeschreibung	Wiederherstellung der ökologischen Durchgängigkeit - Querbauwerk - Alzette - Huncherange - 1 - bei Millen (H=1,9m)
