Bauwerk (ID): 558\_0018\_QBW\_01

Gewässer: Drosbech

OWK: VI-4.1.2

**Identifikation und Lage**

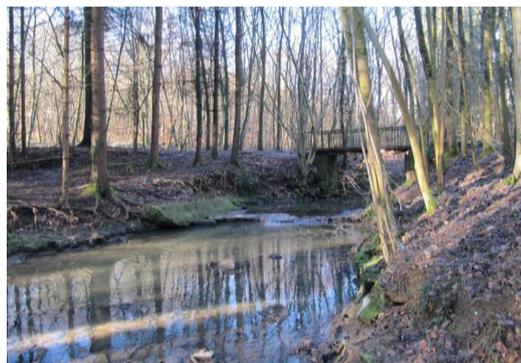
**Foto: Übersicht**

Bauwerkstyp	Absturz
Funktion	Sohlsicherung
Funktion (sonstiges)	-
Material	Stein
Zustand	intakt
Fallhöhe [m]	0,10
Rückstau [m]	kein
Unterwasser-Tiefe [m]	ausreichend
Wanderweg-Tiefe (Minimum) [m]	0,00
Fischschutz   Rechen (nur WKA)	keine WKA   keine WKA

aufwärts	nicht durchgängig (Klasse 5)
abwärts	durchgängig (Klasse 1)
Gesamtbewertung Fische	Klasse 4

**Gesamtbewertung Durchgängigkeit: 4**

LuxMaPro-ID	4154
Maßnahmentyp	HY DU.01 - Wiederherstellung der ökologischen Durchgängigkeit - Querbauwerk
Maßnahmenbeschreibung	Wiederherstellung der ökologischen Durchgängigkeit - Querbauwerk - Drosbech - Howald - unterhalb Tennis Howald (H=0,1m)
