Bauwerk (ID): 558_0028_QBW_01

Gewässer: Drosbech

OWK: VI-4.1.2

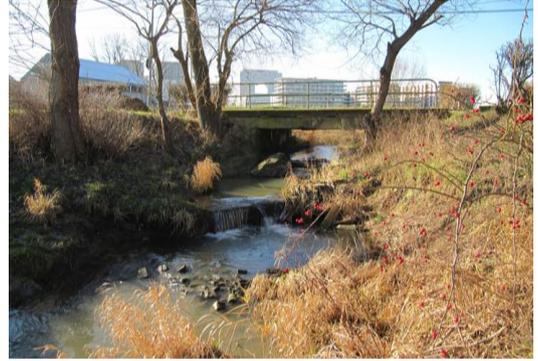
Foto: Übersicht

| Bauwerkstyp | Absturz |
| Material | Beton |
| Zustand | intakt |
| Fallhöhe [m] | 0,28 |

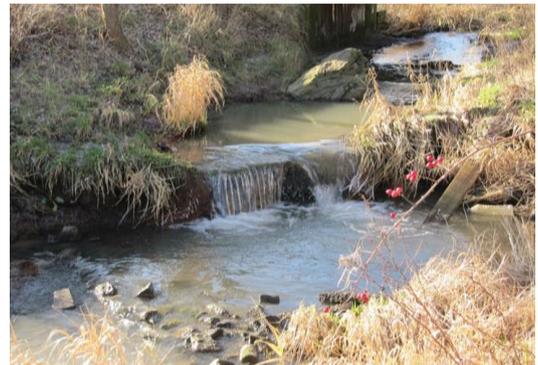
Foto: Detail

| aufwärts | nicht erkennbar |
| abwärts | durchgängig (Klasse 1) |

| Morphodynamik | Standort teilweise beeinträchtigt (Klasse 3) |

Gesamtbewertung Durchgängigkeit: 2

| Maßnahmenbeschreibung | Wiederherstellung der ökologischen Durchgängigkeit - Querbauwerk - Drosbech - Gasperich - 2 - bei Tierasyl (H=0,28m) |
