Bauwerk (ID): 558_0079_QBW_02

Gewässer: Drosbech

OWK: VI-4.1.2

Identifikation und Lage

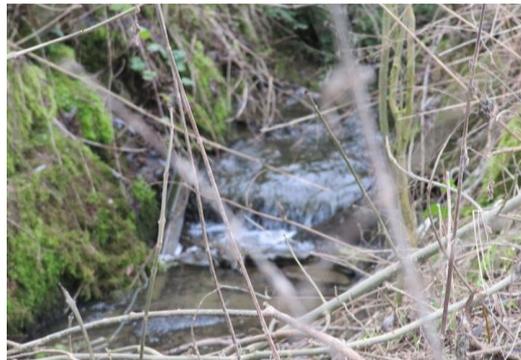
Foto: Übersicht

| Bauwerkstyp | Absturz |
| Funktion (sonstiges) | Absturz nach Verrohrung |
| Material | Beton |
| Zustand | intakt |
| Fallhöhe [m] | 0,10 |

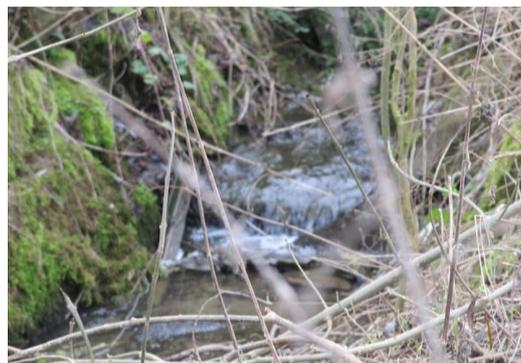
Foto: Detail

| aufwärts | nicht durchgängig (Klasse 5) |
| abwärts | durchgängig (Klasse 1) |
| Gesamtbewertung Fische | Klasse 4 |

| Morphodynamik | Standort teilweise beeinträchtigt (Klasse 3) |

Gesamtbewertung Durchgängigkeit: 4

| Maßnahmentyp | HY DU.01 - Wiederherstellung der ökologischen Durchgängigkeit - Querbauwerk |
| Maßnahmenbeschreibung | Wiederherstellung der ökologischen Durchgängigkeit - Querbauwerk - Drosbech - Leudelange - 8 - in Z.A. am Bann (H=0,1m) |
