Bauwerk (ID): 558\_0079\_QBW\_03

Gewässer: Drosbech

OWK: VI-4.1.2

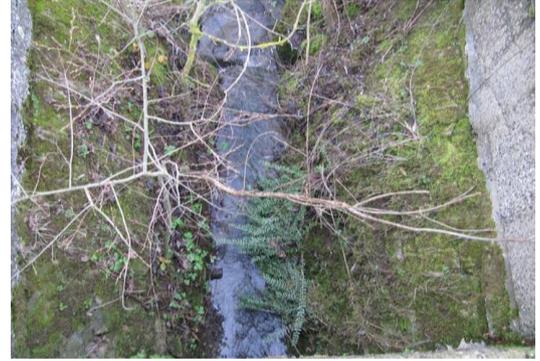
**Foto: Übersicht**

| Bauwerkstyp | Glatte Gleite |
| Material | Beton |
| Zustand | intakt |
| Fallhöhe [m] | 0,15 |

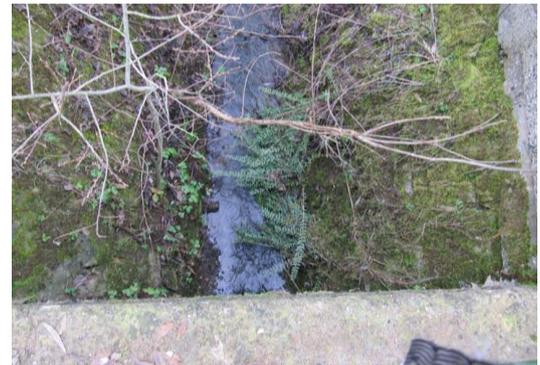
**Foto: Detail**

| aufwärts | eingeschränkt durchgängig (Klasse 3) |
| abwärts | durchgängig (Klasse 1) |

| Morphodynamik | Standort teilweise beeinträchtigt (Klasse 3) |

**Gesamtbewertung Durchgängigkeit: 2**

| Maßnahmenbeschreibung | kein Maßnahmenbedarf |
