Bauwerk (ID): 010_0058_QBW_01

Gewässer: Mess

OWK: VI-4.1.3.a

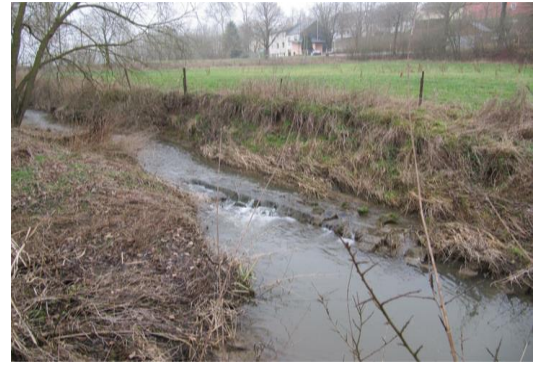
Foto: Übersicht

Bauwerkstyp	Absturz
Funktion	Sohlsicherung
Funktion (sonstiges)	-
Material	Stein
Zustand	intakt
Fallhöhe [m]	0,20
Rückstau [m]	kein
Unterwasser-Tiefe [m]	ausreichend
Wanderweg-Tiefe (Minimum) [m]	0,00
Fischschutz Rechen (nur WKA)	keine WKA keine WKA

aufwärts	nicht durchgängig (Klasse 5)
abwärts	durchgängig (Klasse 1)
Gesamtbewertung Fische	Klasse 4

Geschiebe	voll durchgängig (Kl. 1)
Schwabstoffe	voll durchgängig (Kl. 1)
Morphodynamik	Standort teilweise beeinträchtigt (Klasse 3)
Gesamtbewertung Sedimente	2

Gesamtbewertung Durchgängigkeit: 4

LuxMaPro-ID	4271
Maßnahmentyp	HY DU.01 - Wiederherstellung der ökologischen Durchgängigkeit - Querbauwerk
Maßnahmenbeschreibung	Wiederherstellung der ökologischen Durchgängigkeit - Querbauwerk - Mess - Ehlinge - im "Pull" (H=0,2m)
