Bauwerk (ID): 010_0065_QBW_01

Gewässer: Mess

OWK: VI-4.1.3.a

Identifikation und Lage

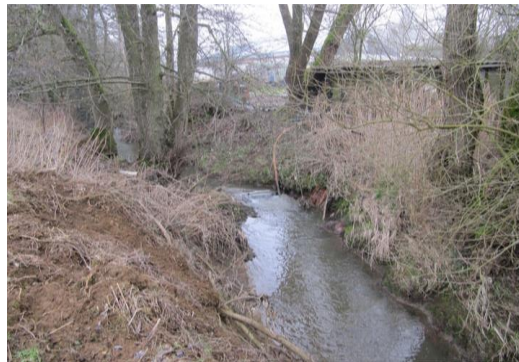
Foto: Übersicht

Bauwerkstyp	Absturz
Funktion	Sohlsicherung
Funktion (sonstiges)	-
Material	Stein
Zustand	intakt
Fallhöhe [m]	0,15
Rückstau [m]	kein
Unterwasser-Tiefe [m]	ausreichend
Wanderweg-Tiefe (Minimum) [m]	0,00
Fischschutz Rechen (nur WKA)	keine WKA keine WKA

aufwärts	nicht durchgängig (Klasse 5)
abwärts	durchgängig (Klasse 1)
Gesamtbewertung Fische	Klasse 4

Geschiebe	voll durchgängig (Kl. 1)
Schwabstoffe	voll durchgängig (Kl. 1)
Morphodynamik	Standort teilweise beeinträchtigt (Klasse 3)
Gesamtbewertung Sedimente	2

Gesamtbewertung Durchgängigkeit: 4

LuxMaPro-ID	4313
Maßnahmentyp	HY DU.01 - Wiederherstellung der ökologischen Durchgängigkeit - Querbauwerk
Maßnahmenbeschreibung	Wiederherstellung der ökologischen Durchgängigkeit - Querbauwerk - Mess - Ehlinge - bis Reckange-sur-Mess "Dirwiss" (H=0,15m)
