Bauwerk (ID): 010\_0073\_QBW\_01

Gewässer: Mess

OWK: VI-4.1.3.a

**Identifikation und Lage**

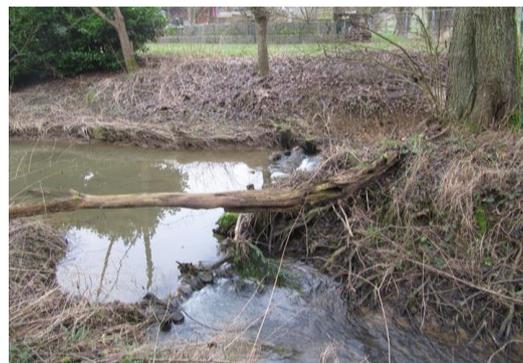
**Foto: Übersicht**

Bauwerkstyp	Absturz
Funktion	Sohlsicherung
Funktion (sonstiges)	-
Material	Holz
Zustand	intakt
Fallhöhe [m]	0,08
Rückstau [m]	kein
Unterwasser-Tiefe [m]	ausreichend
Wanderweg-Tiefe (Minimum) [m]	0,00
Fischschutz   Rechen (nur WKA)	keine WKA   keine WKA

aufwärts	eingeschränkt durchgängig (Klasse 3)
abwärts	durchgängig (Klasse 1)
Gesamtbewertung Fische	Klasse 2

Geschiebe	voll durchgängig (Kl. 1)
Schwabstoffe	voll durchgängig (Kl. 1)
Morphodynamik	Standort teilweise beeinträchtigt (Klasse 3)
Gesamtbewertung Sedimente	2

**Gesamtbewertung Durchgängigkeit: 2**

LuxMaPro-ID	-
Maßnahmentyp	-
Maßnahmenbeschreibung	kein Maßnahmenbedarf
