Bauwerk (ID): 010_0074_QBW_01

Gewässer: Mess

OWK: VI-4.1.3.a

Identifikation und Lage

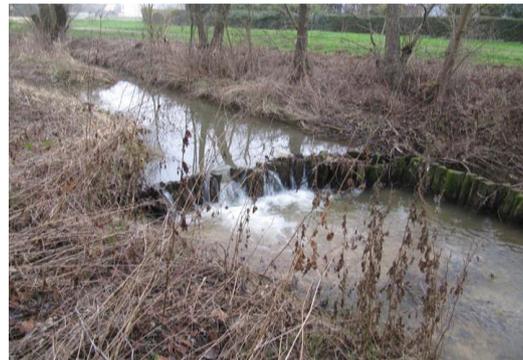
Foto: Übersicht

Bauwerkstyp	Damm
Funktion	Sonstiges
Funktion (sonstiges)	-
Material	Holz
Zustand	intakt
Fallhöhe [m]	0,40
Rückstau [m]	<20 m
Unterwasser-Tiefe [m]	ausreichend
Wanderweg-Tiefe (Minimum) [m]	0,00
Fischschutz Rechen (nur WKA)	keine WKA keine WKA

aufwärts	nicht durchgängig (Klasse 5)
abwärts	eingeschränkt durchgängig (Klasse 3)
Gesamtbewertung Fische	Klasse 4

Geschiebe	nicht durchgängig (Klasse 5)
Schwabstoffe	temporär/leicht eingeschränkt (Klasse 2)
Morphodynamik	Standort insgesamt beeinträchtigt (Klasse 4)
Gesamtbewertung Sedimente	4

Gesamtbewertung Durchgängigkeit: 4

LuxMaPro-ID	4354
Maßnahmentyp	HY DU.01 - Wiederherstellung der ökologischen Durchgängigkeit - Querbauwerk
Maßnahmenbeschreibung	Wiederherstellung der ökologischen Durchgängigkeit - Querbauwerk - Mess - Reckange-sur-Mess - 5 - entlang N13 (H=0,4m)
