Bauwerk (ID): 010\_0085\_QBW\_01

Gewässer: Mess

OWK: VI-4.1.3.a

**Identifikation und Lage**

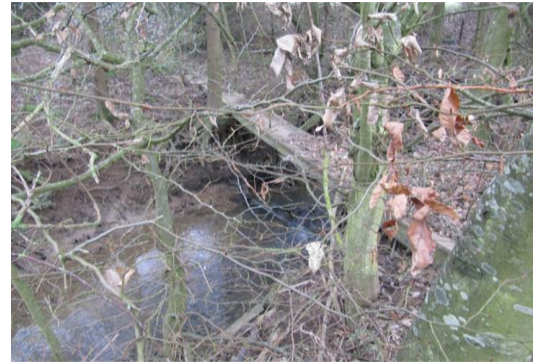
**Foto: Übersicht**

Bauwerkstyp	Grundschwelle
Funktion	Sohlsicherung
Funktion (sonstiges)	-
Material	Holz
Zustand	intakt
Fallhöhe [m]	0,05
Rückstau [m]	kein
Unterwasser-Tiefe [m]	ausreichend
Wanderweg-Tiefe (Minimum) [m]	0,03
Fischschutz   Rechen (nur WKA)	keine WKA   keine WKA

aufwärts	eingeschränkt durchgängig (Klasse 3)
abwärts	eingeschränkt durchgängig (Klasse 3)
Gesamtbewertung Fische	Klasse 3

Geschiebe	temporär/leicht eingeschränkt (Klasse 2)
Schwabstoffe	voll durchgängig (Kl. 1)
Morphodynamik	Bauwerksbereich beeinträchtigt (Klasse 2)
Gesamtbewertung Sedimente	2

**Gesamtbewertung Durchgängigkeit: 3**

LuxMaPro-ID	4364
Maßnahmentyp	HY DU.01 - Wiederherstellung der ökologischen Durchgängigkeit - Querbauwerk
Maßnahmenbeschreibung	Wiederherstellung der ökologischen Durchgängigkeit - Querbauwerk - Mess - Dippach-Gare - bei "Léier" (H=0,05m)
