Bauwerk (ID): 010_0098_QBW_02

Gewässer: Mess

OWK: VI-4.1.3.a

Identifikation und Lage

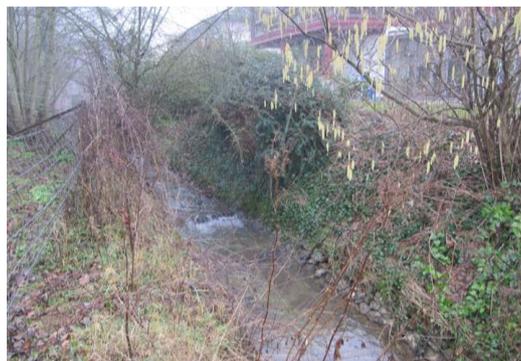
Foto: Übersicht

Bauwerkstyp	Absturz
Funktion	Sohlsicherung
Funktion (sonstiges)	-
Material	Beton
Zustand	intakt
Fallhöhe [m]	0,15
Rückstau [m]	kein
Unterwasser-Tiefe [m]	ausreichend
Wanderweg-Tiefe (Minimum) [m]	0,00
Fischschutz Rechen (nur WKA)	keine WKA keine WKA

aufwärts	nicht durchgängig (Klasse 5)
abwärts	durchgängig (Klasse 1)
Gesamtbewertung Fische	Klasse 4

Geschiebe	voll durchgängig (Kl. 1)
Schwabstoffe	voll durchgängig (Kl. 1)
Morphodynamik	Standort teilweise beeinträchtigt (Klasse 3)
Gesamtbewertung Sedimente	2

Gesamtbewertung Durchgängigkeit: 4

LuxMaPro-ID	4132
Maßnahmentyp	HY DU.01 - Wiederherstellung der ökologischen Durchgängigkeit - Querbauwerk
Maßnahmenbeschreibung	Wiederherstellung der ökologischen Durchgängigkeit - Querbauwerk - Mess - Bettange-sur-Mess - 2 - bei "Bruch" (H=0,15m)
