Bauwerk (ID): 010\_0119\_QBW\_01

Gewässer: Mess

OWK: VI-4.1.3.a

**Identifikation und Lage**

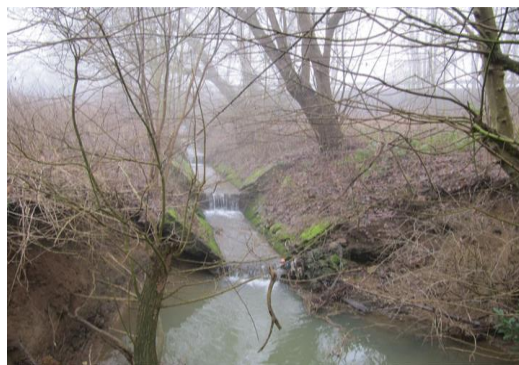
**Foto: Übersicht**

Bauwerkstyp	Absturztreppe
Funktion	Sohlsicherung
Funktion (sonstiges)	-
Material	Beton
Zustand	intakt
Fallhöhe [m]	1,00
Rückstau [m]	kein
Unterwasser-Tiefe [m]	ausreichend
Wanderweg-Tiefe (Minimum) [m]	0,00
Fischschutz   Rechen (nur WKA)	keine WKA   keine WKA

aufwärts	nicht durchgängig (Klasse 5)
abwärts	durchgängig (Klasse 1)
Gesamtbewertung Fische	Klasse 4

Geschiebe	voll durchgängig (Kl. 1)
Schwabstoffe	voll durchgängig (Kl. 1)
Morphodynamik	Standort teilweise beeinträchtigt (Klasse 3)
Gesamtbewertung Sedimente	2

**Gesamtbewertung Durchgängigkeit: 4**

LuxMaPro-ID	4079
Maßnahmentyp	HY DU.01 - Wiederherstellung der ökologischen Durchgängigkeit - Querbauwerk
Maßnahmenbeschreibung	Wiederherstellung der ökologischen Durchgängigkeit - Querbauwerk - Mess - Schouweiler - 1 - bei Mairie (H=1m)
