Bauwerk (ID): 608_0048_QBW_01

Gewässer: Kiemelbaach

OWK: VI-4.1.4

Identifikation und Lage

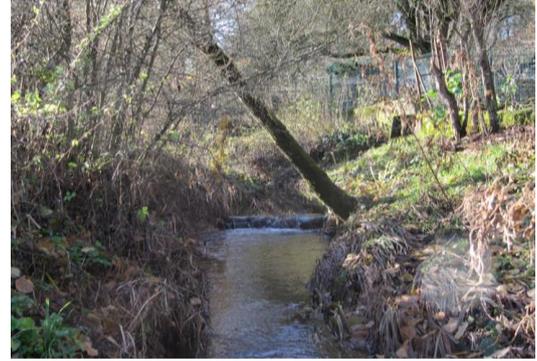
Foto: Übersicht

Bauwerkstyp	Absturz
Funktion	Sohlsicherung
Funktion (sonstiges)	-
Material	Stein
Zustand	intakt
Fallhöhe [m]	0,20
Rückstau [m]	kein
Unterwasser-Tiefe [m]	ausreichend
Wanderweg-Tiefe (Minimum) [m]	0,00
Fischschutz Rechen (nur WKA)	keine WKA keine WKA

aufwärts	eingeschränkt durchgängig (Klasse 3)
abwärts	durchgängig (Klasse 1)
Gesamtbewertung Fische	Klasse 2

Geschiebe	voll durchgängig (Kl. 1)
Schwabstoffe	voll durchgängig (Kl. 1)
Morphodynamik	Standort teilweise beeinträchtigt (Klasse 3)
Gesamtbewertung Sedimente	2

Gesamtbewertung Durchgängigkeit: 2

LuxMaPro-ID	-
Maßnahmentyp	-
Maßnahmenbeschreibung	kein Maßnahmenbedarf
