Bauwerk (ID): 608_0062_QBW_02

Gewässer: Kiemelbaach

OWK: VI-4.1.4

Identifikation und Lage

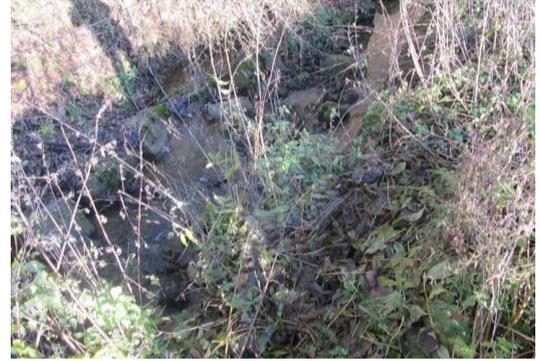
Foto: Übersicht

Bauwerkstyp	Raue Gleite
Funktion	Hochwasserschutz
Funktion (sonstiges)	-
Material	Stein
Zustand	intakt
Fallhöhe [m]	0,05
Rückstau [m]	<20 m
Unterwasser-Tiefe [m]	ausreichend
Wanderweg-Tiefe (Minimum) [m]	0,05
Fischschutz Rechen (nur WKA)	keine WKA keine WKA

aufwärts	eingeschränkt durchgängig (Klasse 3)
abwärts	durchgängig (Klasse 1)
Gesamtbewertung Fische	Klasse 2

Geschiebe	voll durchgängig (Kl. 1)
Schwebstoffe	voll durchgängig (Kl. 1)
Morphodynamik	Bauwerksbereich beeinträchtigt (Klasse 2)
Gesamtbewertung Sedimente	1

Gesamtbewertung Durchgängigkeit: 2

LuxMaPro-ID	-
Maßnahmentyp	-
Maßnahmenbeschreibung	kein Maßnahmenbedarf
