Bauwerk (ID): 009_0679_QBW_01

Gewässer: Alzette

Identifikation und Lage

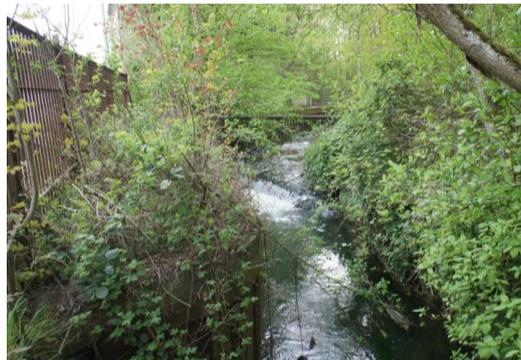
Foto: Übersicht

Bauwerkstyp	Absturz
Funktion	Sohlsicherung
Funktion (sonstiges)	-
Material	Beton
Zustand	baufällig
Fallhöhe [m]	0,30
Rückstau [m]	kein
Unterwasser-Tiefe [m]	ausreichend
Wanderweg-Tiefe (Minimum) [m]	0,15
Fischschutz Rechen (nur WKA)	keine WKA keine WKA

LuxMaPro-ID	4224
Maßnahmentyp	HY DU.01 - Wiederherstellung der ökologischen Durchgängigkeit - Querbauwerk
Maßnahmenbeschreibung	Wiederherstellung der ökologischen Durchgängigkeit - Querbauwerk - Alzette - Esch-sur-Alzette - 4 - bei "Barbuerg" (H=0,3m)

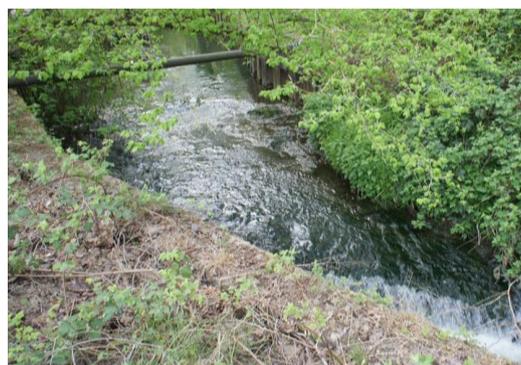
Foto: Detail

aufwärts	eingeschränkt durchgängig (Klasse 3)
abwärts	eingeschränkt durchgängig (Klasse 3)
Gesamtbewertung Fische	Klasse 3

Geschiebe	voll durchgängig (Kl. 1)
Schwabstoffe	voll durchgängig (Kl. 1)
Morphodynamik	Standort teilweise beeinträchtigt (Klasse 3)
Gesamtbewertung Sedimente	2
