Bauwerk (ID): 600\_0021\_QBW\_01

Gewässer: Kälbaach

OWK: VI-4.4

**Identifikation und Lage**

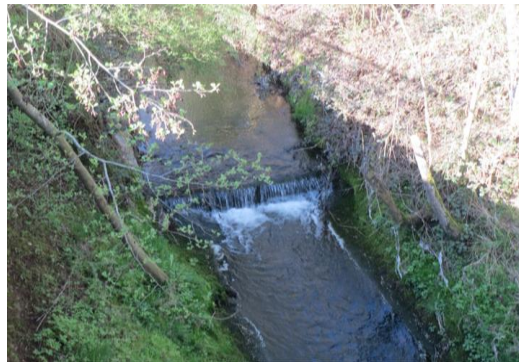
**Foto: Übersicht**

Bauwerkstyp	Absturz
Funktion	Sohlsicherung
Funktion (sonstiges)	-
Material	Beton
Zustand	intakt
Fallhöhe [m]	0,40
Rückstau [m]	kein
Unterwasser-Tiefe [m]	nicht erkennbar
Wanderweg-Tiefe (Minimum) [m]	0,10
Fischschutz   Rechen (nur WKA)	keine WKA   keine WKA

Anmerkung: Absturz nicht zugänglich. Fallhöhe nur geschätzt

LuxMaPro-ID	4170
Maßnahmentyp	HY DU.01 - Wiederherstellung der ökologischen Durchgängigkeit - Querbauwerk
Maßnahmenbeschreibung	Wiederherstellung der ökologischen Durchgängigkeit - Querbauwerk - Kälbaach - Kayl - 2 - bei Toussaintsmillen (H=0,4m)

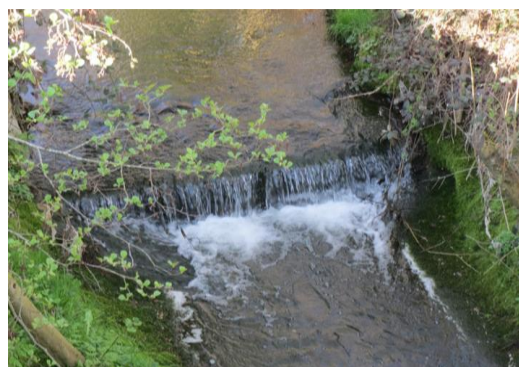
**Foto: Detail**

aufwärts	eingeschränkt durchgängig (Klasse 3)
abwärts	eingeschränkt durchgängig (Klasse 3)
Gesamtbewertung Fische	Klasse 3

Geschiebe	voll durchgängig (Kl. 1)
Schwabstoffe	voll durchgängig (Kl. 1)
Morphodynamik	Standort teilweise beeinträchtigt (Klasse 3)
Gesamtbewertung Sedimente	2
