Bauwerk (ID): 600_0039_QBW_01

Gewässer: Kälbaach

OWK: VI-4.4

Identifikation und Lage

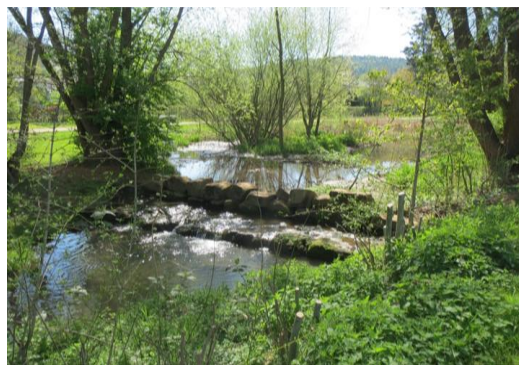
Foto: Übersicht

| Bauwerkstyp | Damm |
| Funktion | Abflusspegel |
| Material | Stein |
| Zustand | intakt |
| Fallhöhe [m] | 0,40 |
| Unterwasser-Tiefe [m] | nicht ausreichend |

| Maßnahmentyp | HY DU.01 - Wiederherstellung der ökologischen Durchgängigkeit - Querbauwerk |
| Maßnahmenbeschreibung | Wiederherstellung der ökologischen Durchgängigkeit - Querbauwerk - Kälbaach - Kayl - bei Centre d'intervention (H=0,4m) |

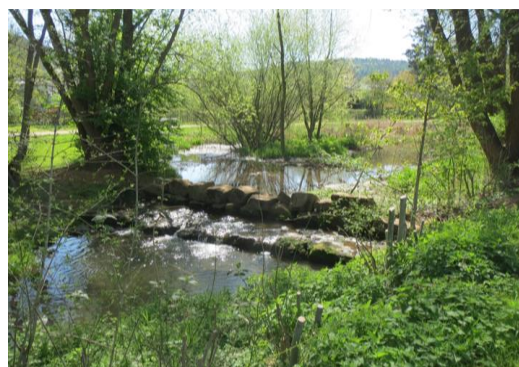
Foto: Detail

| aufwärts | nicht durchgängig (Klasse 5) |
| abwärts | nicht durchgängig (Klasse 5) |

| Geschiebe | stark eingeschränkt (Klasse 4) |
| Schwabstoffe | mäßig eingeschränkt (Klasse 3) |
| Morphodynamik | Gewässer über Standort hinaus beeinträchtigt (Klasse 5) |

Gesamtbewertung Durchgängigkeit: 5
