Bauwerk (ID): 297\_0232\_QBW\_01

Gewässer: Wark

OWK: VI-5.1.a

**Identifikation und Lage**

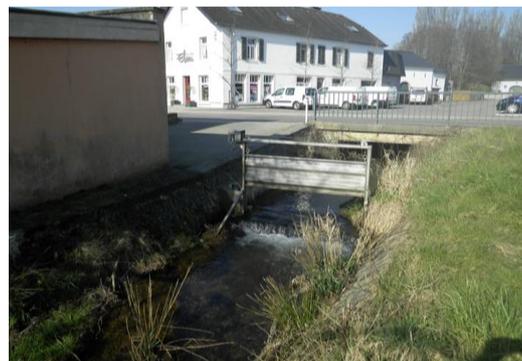
**Foto: Übersicht**

Bauwerkstyp	Absturz
Funktion	Sonstiges
Funktion (sonstiges)	Abflussregulierung
Material	Beton
Zustand	intakt
Fallhöhe [m]	0,20
Rückstau [m]	kein
Unterwasser-Tiefe [m]	ausreichend
Wanderweg-Tiefe (Minimum) [m]	0,00
Fischschutz   Rechen (nur WKA)	keine WKA   keine WKA

aufwärts	eingeschränkt durchgängig (Klasse 3)
abwärts	durchgängig (Klasse 1)
Gesamtbewertung Fische	Klasse 2

Geschiebe	temporär/leicht eingeschränkt (Klasse 2)
Schwabstoffe	voll durchgängig (Kl. 1)
Morphodynamik	Bauwerksbereich beeinträchtigt (Klasse 2)
Gesamtbewertung Sedimente	2

**Gesamtbewertung Durchgängigkeit: 2**

LuxMaPro-ID	-
Maßnahmentyp	-
Maßnahmenbeschreibung	kein Maßnahmenbedarf

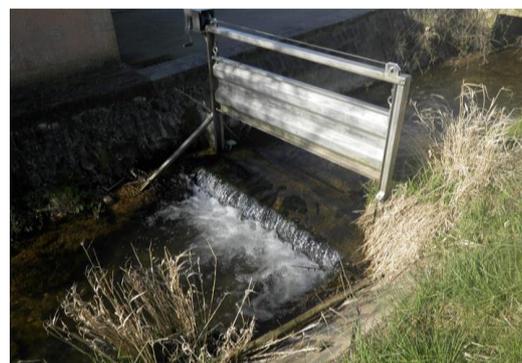
**Foto: Detail**

Anmerkung	Schütz
-----------	--------
