Bauwerk (ID): 297_0235_QBW_01

Gewässer: Wark

OWK: VI-5.1.a

Identifikation und Lage

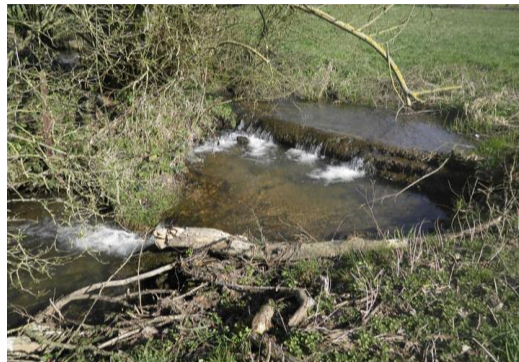
Foto: Übersicht

Bauwerkstyp	Absturz
Funktion	Sohlsicherung
Funktion (sonstiges)	-
Material	Beton
Zustand	baufällig
Fallhöhe [m]	0,40
Rückstau [m]	kein
Unterwasser-Tiefe [m]	ausreichend
Wanderweg-Tiefe (Minimum) [m]	0,00
Fischschutz Rechen (nur WKA)	keine WKA keine WKA

aufwärts	nicht durchgängig (Klasse 5)
abwärts	durchgängig (Klasse 1)
Gesamtbewertung Fische	Klasse 4

Geschiebe	voll durchgängig (Kl. 1)
Schwabstoffe	voll durchgängig (Kl. 1)
Morphodynamik	Standort teilweise beeinträchtigt (Klasse 3)
Gesamtbewertung Sedimente	2

Gesamtbewertung Durchgängigkeit: 4

LuxMaPro-ID	4075
Maßnahmentyp	HY DU.01 - Wiederherstellung der ökologischen Durchgängigkeit - Querbauwerk
Maßnahmenbeschreibung	Wiederherstellung der ökologischen Durchgängigkeit - Querbauwerk - Wark - Grosbous - höhe Kléipesch (H=0,4m)
