Bauwerk (ID): 297_0272_QBW_01

Gewässer: Wark

Identifikation und Lage

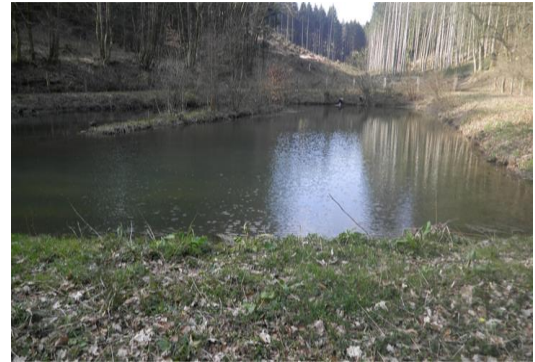
Foto: Übersicht

Bauwerkstyp	Absturz
Funktion	Sonstiges
Funktion (sonstiges)	Teich
Material	Beton
Zustand	intakt
Fallhöhe [m]	1,20
Rückstau [m]	20-50 m
Unterwasser-Tiefe [m]	nicht ausreichend
Wanderweg-Tiefe (Minimum) [m]	0,00
Fischschutz Rechen (nur WKA)	keine WKA keine WKA

aufwärts	nicht durchgängig (Klasse 5)
abwärts	nicht durchgängig (Klasse 5)
Gesamtbewertung Fische	Klasse 5

Geschiebe	nicht durchgängig (Klasse 5)
Schwabstoffe	nicht durchgängig (Klasse 5)
Morphodynamik	Gewässer über Standort hinaus beeinträchtigt (Klasse 5)
Gesamtbewertung Sedimente	5

Gesamtbewertung Durchgängigkeit: 5

Anmerkung	Absturz an Auslass von Teich (kein Zugang, aber Sicht).
-----------	---

LuxMaPro-ID	4186
Maßnahmentyp	HY DU.01 - Wiederherstellung der ökologischen Durchgängigkeit - Querbauwerk
Maßnahmenbeschreibung	Wiederherstellung der ökologischen Durchgängigkeit - Querbauwerk - Welterbaach - Grevels - Ellwgrändchen (unterhalb Weier 2) (H=1,2m)
