Bauwerk (ID): 297\_0273\_QBW\_01

Gewässer: Wark

OWK: VI-5.1.a

**Identifikation und Lage**

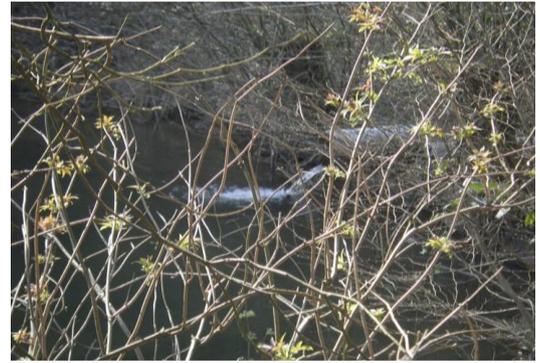
**Foto: Übersicht**

Bauwerkstyp	Absturz
Funktion	Sonstiges
Funktion (sonstiges)	Teichauslass
Material	Stein
Zustand	intakt
Fallhöhe [m]	0,45
Rückstau [m]	kein
Unterwasser-Tiefe [m]	ausreichend
Wanderweg-Tiefe (Minimum) [m]	0,00
Fischschutz   Rechen (nur WKA)	keine WKA   keine WKA

aufwärts	nicht durchgängig (Klasse 5)
abwärts	nicht durchgängig (Klasse 5)
Gesamtbewertung Fische	Klasse 5

Anmerkung	Absturz an Auslass von Teich in zweiten Teich im Unterwasser (kein Zugang, aber Sicht).
-----------	---

LuxMaPro-ID	4122
Maßnahmentyp	HY DU.01 - Wiederherstellung der ökologischen Durchgängigkeit - Querbauwerk
Maßnahmenbeschreibung	Wiederherstellung der ökologischen Durchgängigkeit - Querbauwerk - Welterbaach - Grevels - Ellwgrändchen (unterhalb Weier 1) (H=0,45m)
