Bauwerk (ID): 297_0282_QBW_01

Gewässer: Wark

Identifikation und Lage

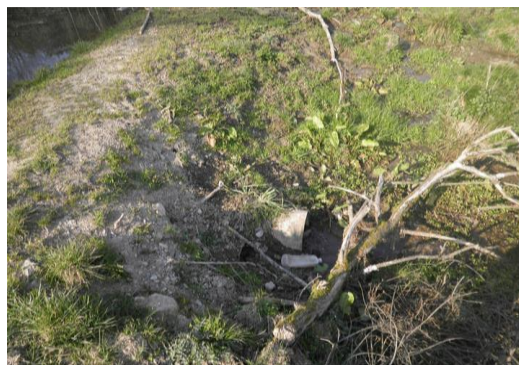
Foto: Übersicht

Bauwerkstyp	Damm
Funktion	Sonstiges
Funktion (sonstiges)	Teichauslass
Material	Beton
Zustand	intakt
Fallhöhe [m]	0,00
Rückstau [m]	<20 m
Unterwasser-Tiefe [m]	nicht ausreichend
Wanderweg-Tiefe (Minimum) [m]	0,00
Fischschutz Rechen (nur WKA)	keine WKA keine WKA

aufwärts	nicht durchgängig (Klasse 5)
abwärts	nicht durchgängig (Klasse 5)
Gesamtbewertung Fische	Klasse 5

Geschiebe	nicht durchgängig (Klasse 5)
Schwabstoffe	nicht durchgängig (Klasse 5)
Morphodynamik	Gewässer über Standort hinaus beeinträchtigt (Klasse 5)
Gesamtbewertung Sedimente	5

Gesamtbewertung Durchgängigkeit: 5

Anmerkung	Durchlass als Teichauslass
-----------	----------------------------

LuxMaPro-ID	4179
Maßnahmentyp	HY DU.01 - Wiederherstellung der ökologischen Durchgängigkeit - Querbauwerk
Maßnahmenbeschreibung	Wiederherstellung der ökologischen Durchgängigkeit - Querbauwerk - Welterbaach - Grevels - Grevels (Weiher) (H=0m)
